Diagnóstico del estado de conservación

Restauración de la escultura de Virgen inmaculada_ Espacio la Compañía

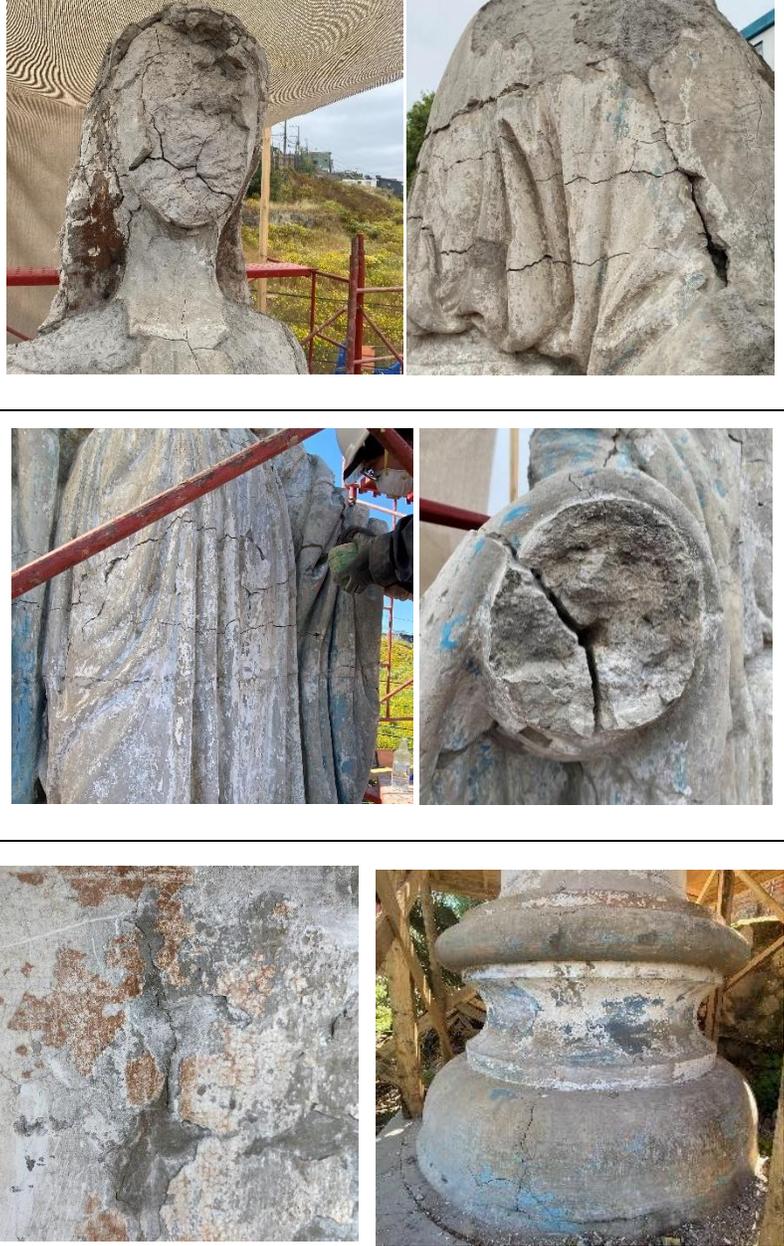
Descripción	Imagen referencial
<p>Agrietamiento</p> <p>Conjunto de hendiduras de espesor variable entre 0,2 a 0,8 centímetros.</p> <p>Se manifiestan de forma lineal horizontal, vertical, diagonal, aisladas y/o en conjunto generando tramas. No significan pérdida de material original, pero es un daño progresivo.</p> <p>Presentes en gran parte de la escultura, las zonas críticas por acumulación son el torso, los hombros y la túnica.</p> <p>En la base se observan hendiduras verticales de menor espesor.</p> <p>El origen del daño puede estar asociado a factores ambientales y mecánicos que en conjunto debilitan la superficie y su estructura.</p>

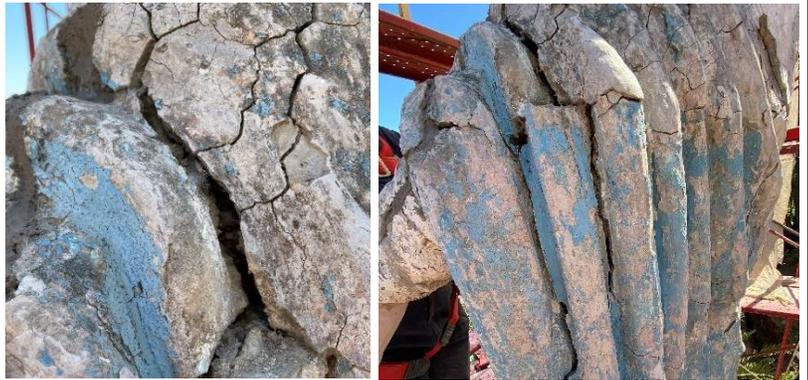
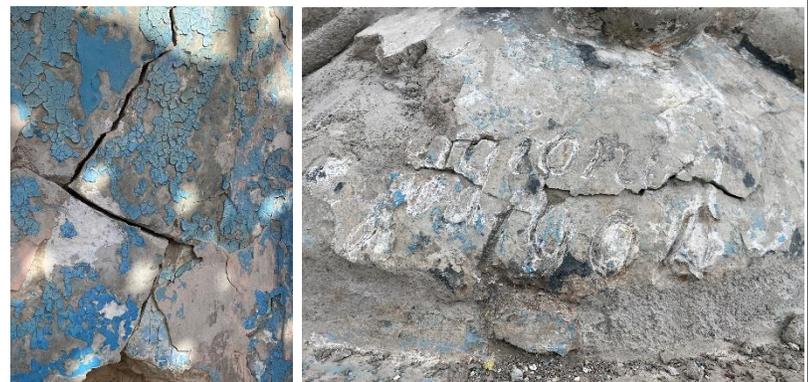
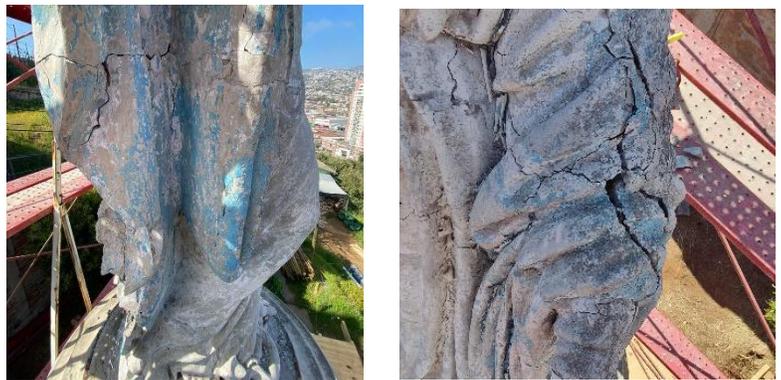
Pérdida de adherencia

Elemento o tramo que ha perdido parcialmente su adherencia al soporte, generando riesgo de desprendimiento.

Se manifiestan como fracturas o grietas que atraviesan completamente la pieza, y en los casos más complejos implica el desplazamiento de volúmenes.

Es un daño progresivo y permite la penetración de humedad incentivando la proliferación de otras patologías tanto en el mortero como en los materiales presentes en el interior.

Las zonas más comprometidas son el hombro izquierdo y la túnica (reverso).

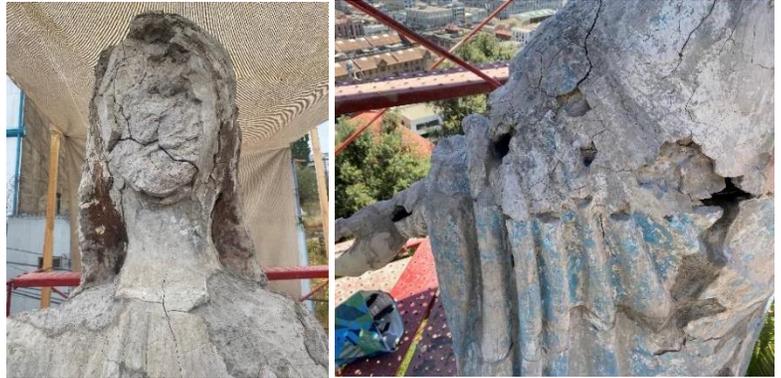
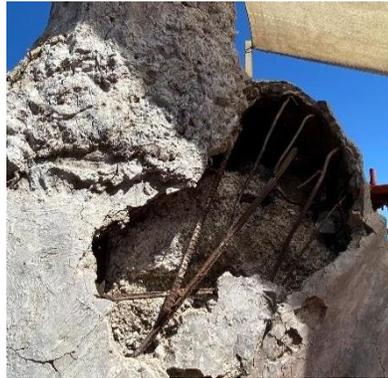
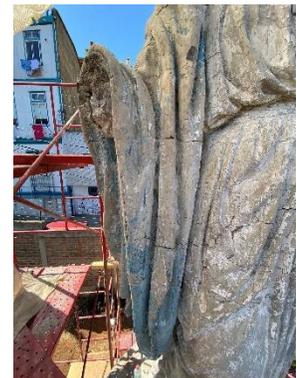
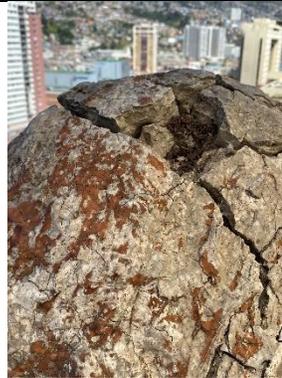
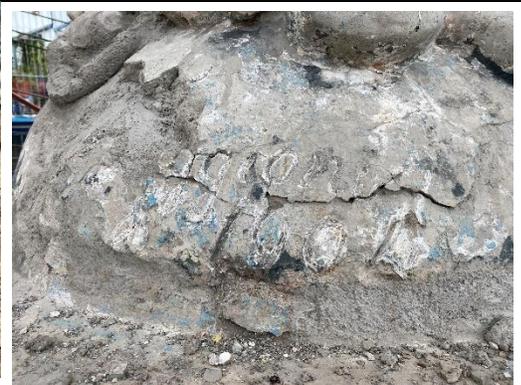
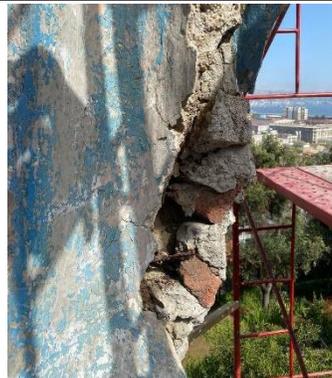
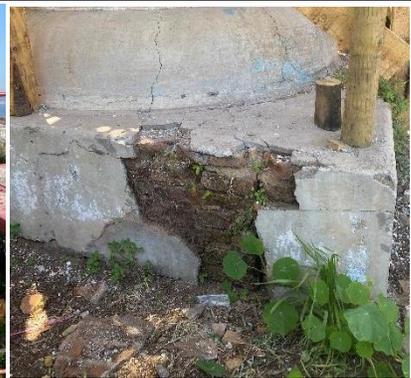
Faltante

Tramo o elemento que ha perdido totalmente la adherencia al soporte, generando un vacío en la morfología de la escultura, y del cual no se tiene registro o fragmentos originales.

Desprendimiento general que implica la pérdida total de un elemento significativo, en este caso el rostro y el antebrazo izquierdo.

Además de la extensión del desprendimiento, se mide la profundidad y los estratos involucrados, lo que implica, en muchos casos, la exposición de otros materiales o elementos promueven la activación de diversos procesos degradantes.

El origen de esta patología se asocia a daños secundarios iniciados por hendiduras originadas por la contracción y dilatación del material base por exposición a humedad y sol directo, tanto como a factores mecánicos.

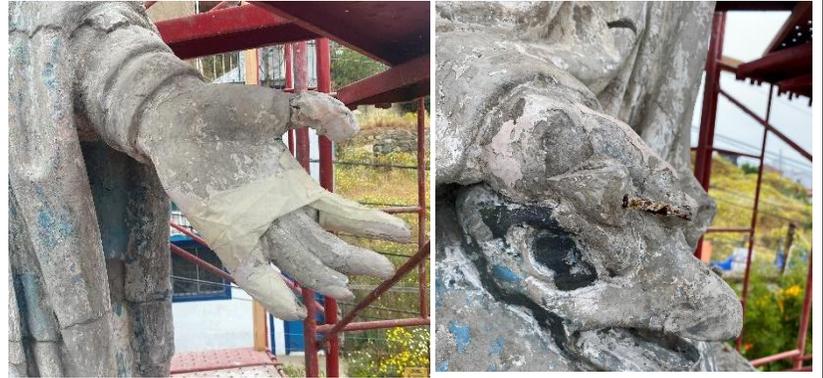
Intervención posterior

Acción antrópica para la mantención de la escultura. En el caso de estudio, se detecta la incorporación defectuosa de tramos o elementos faltantes con materiales no adecuados que carecen de resistencia, compatibilidad y adherencia al soporte original.

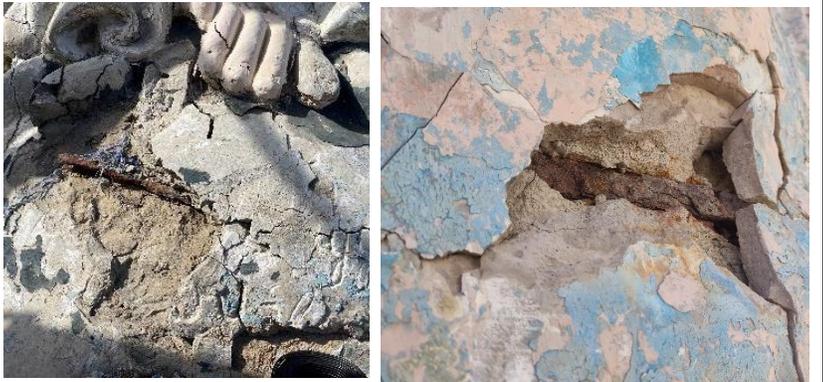
Corrosión

Proceso corrosivo inicial en la superficie de estructura interna de metal. Se manifiesta de manera homogénea y es de carácter leve ya que no implica la pérdida de volumen ni de resistencia de las piezas.

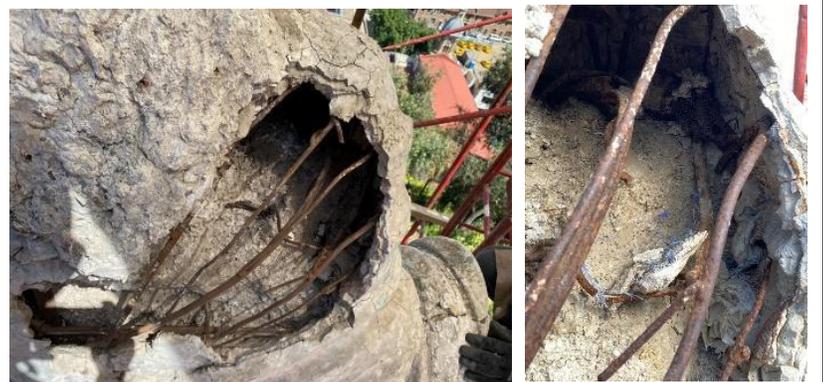
Se presenta en las zonas con desprendimientos menores, parciales del mortero cementicio.

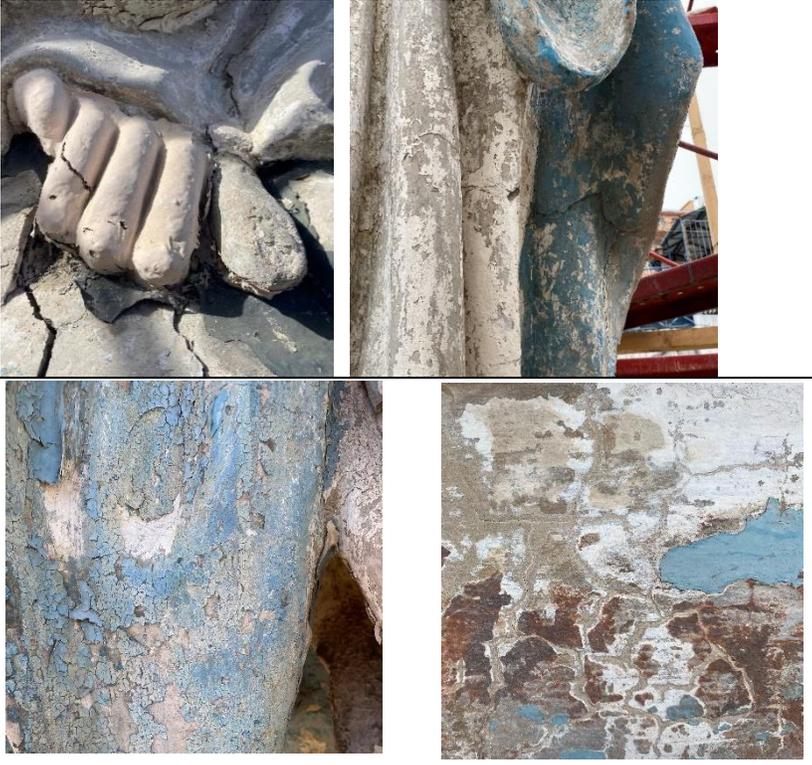
<p>Pérdida de adherencia en estratos de pintura</p> <p>Películas de pintura con pérdida total o parcial de adherencia al soporte.</p> <p>Se manifiesta como craquelado de estratos o estratos faltantes, el nivel de afectación tiene directa relación con el espesor de las capas y los deterioros precedentes como hendiduras, desprendimiento y acumulación de humedad.</p>

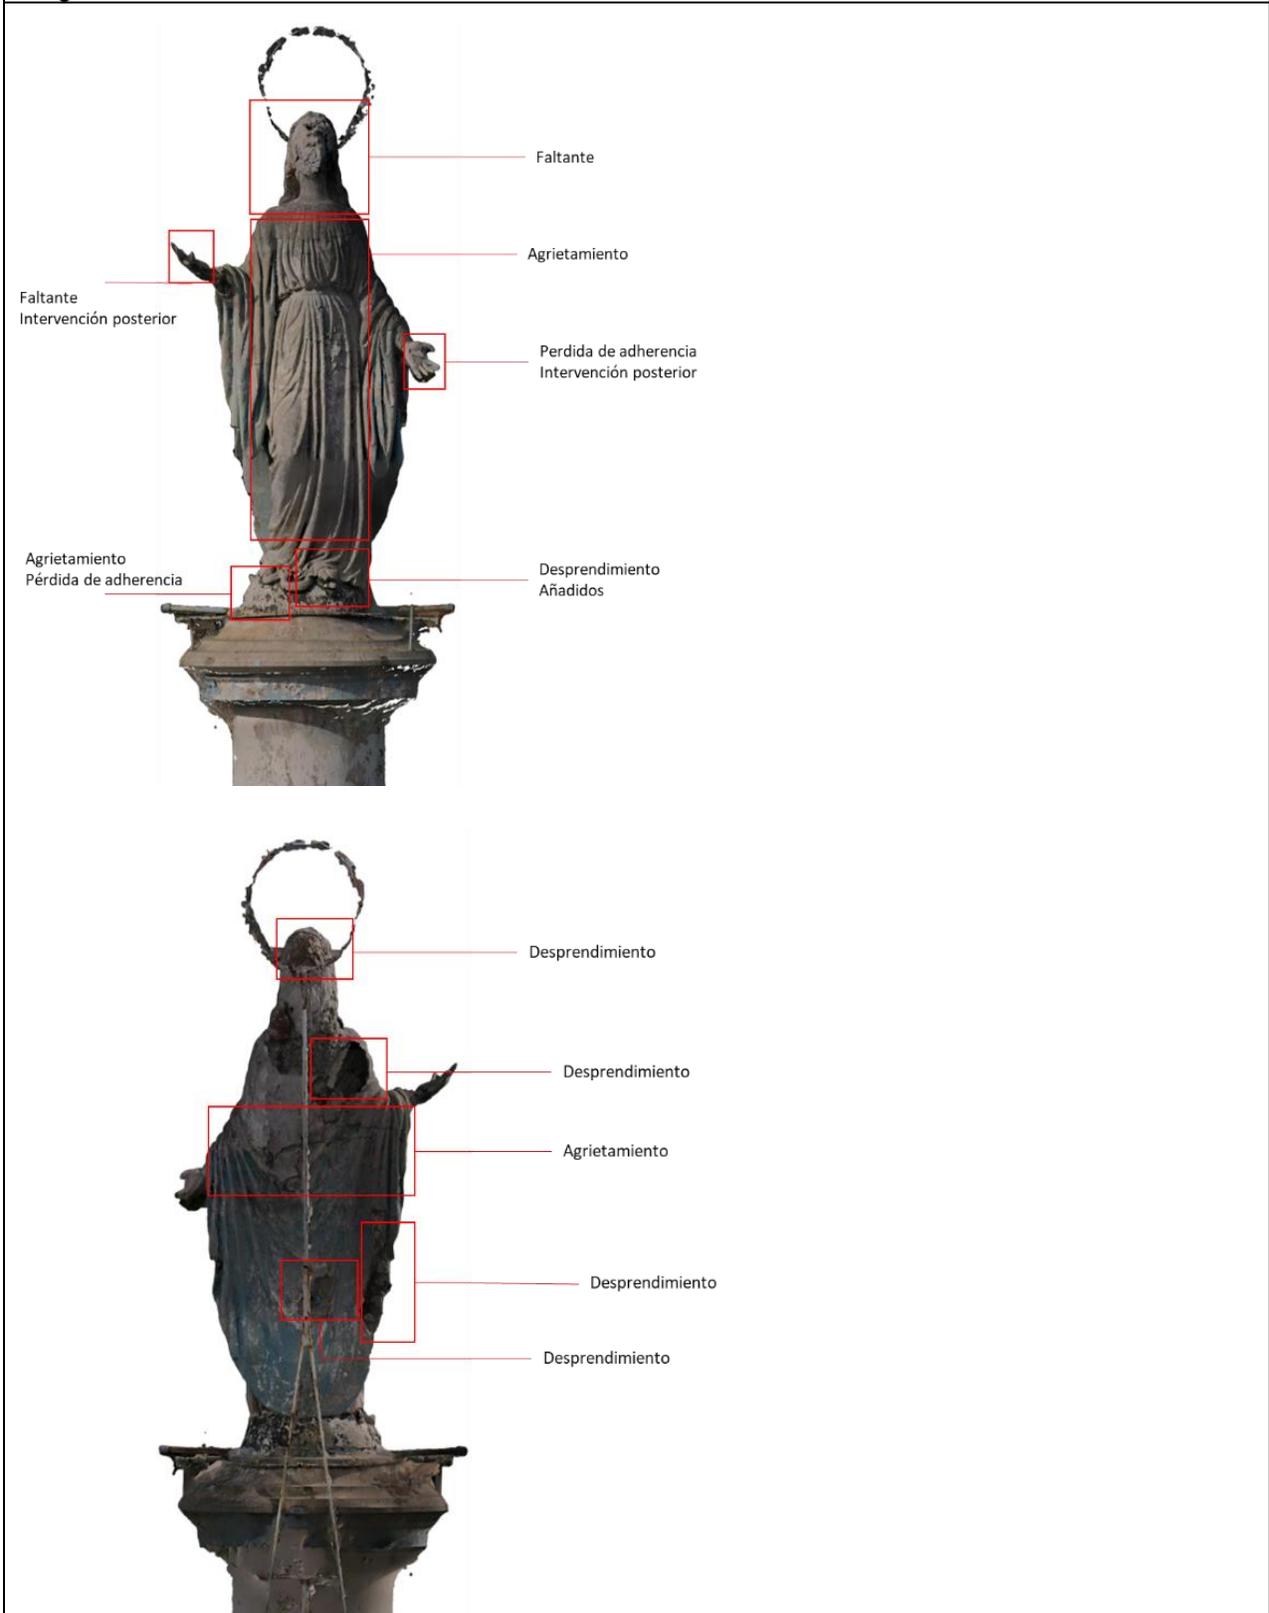
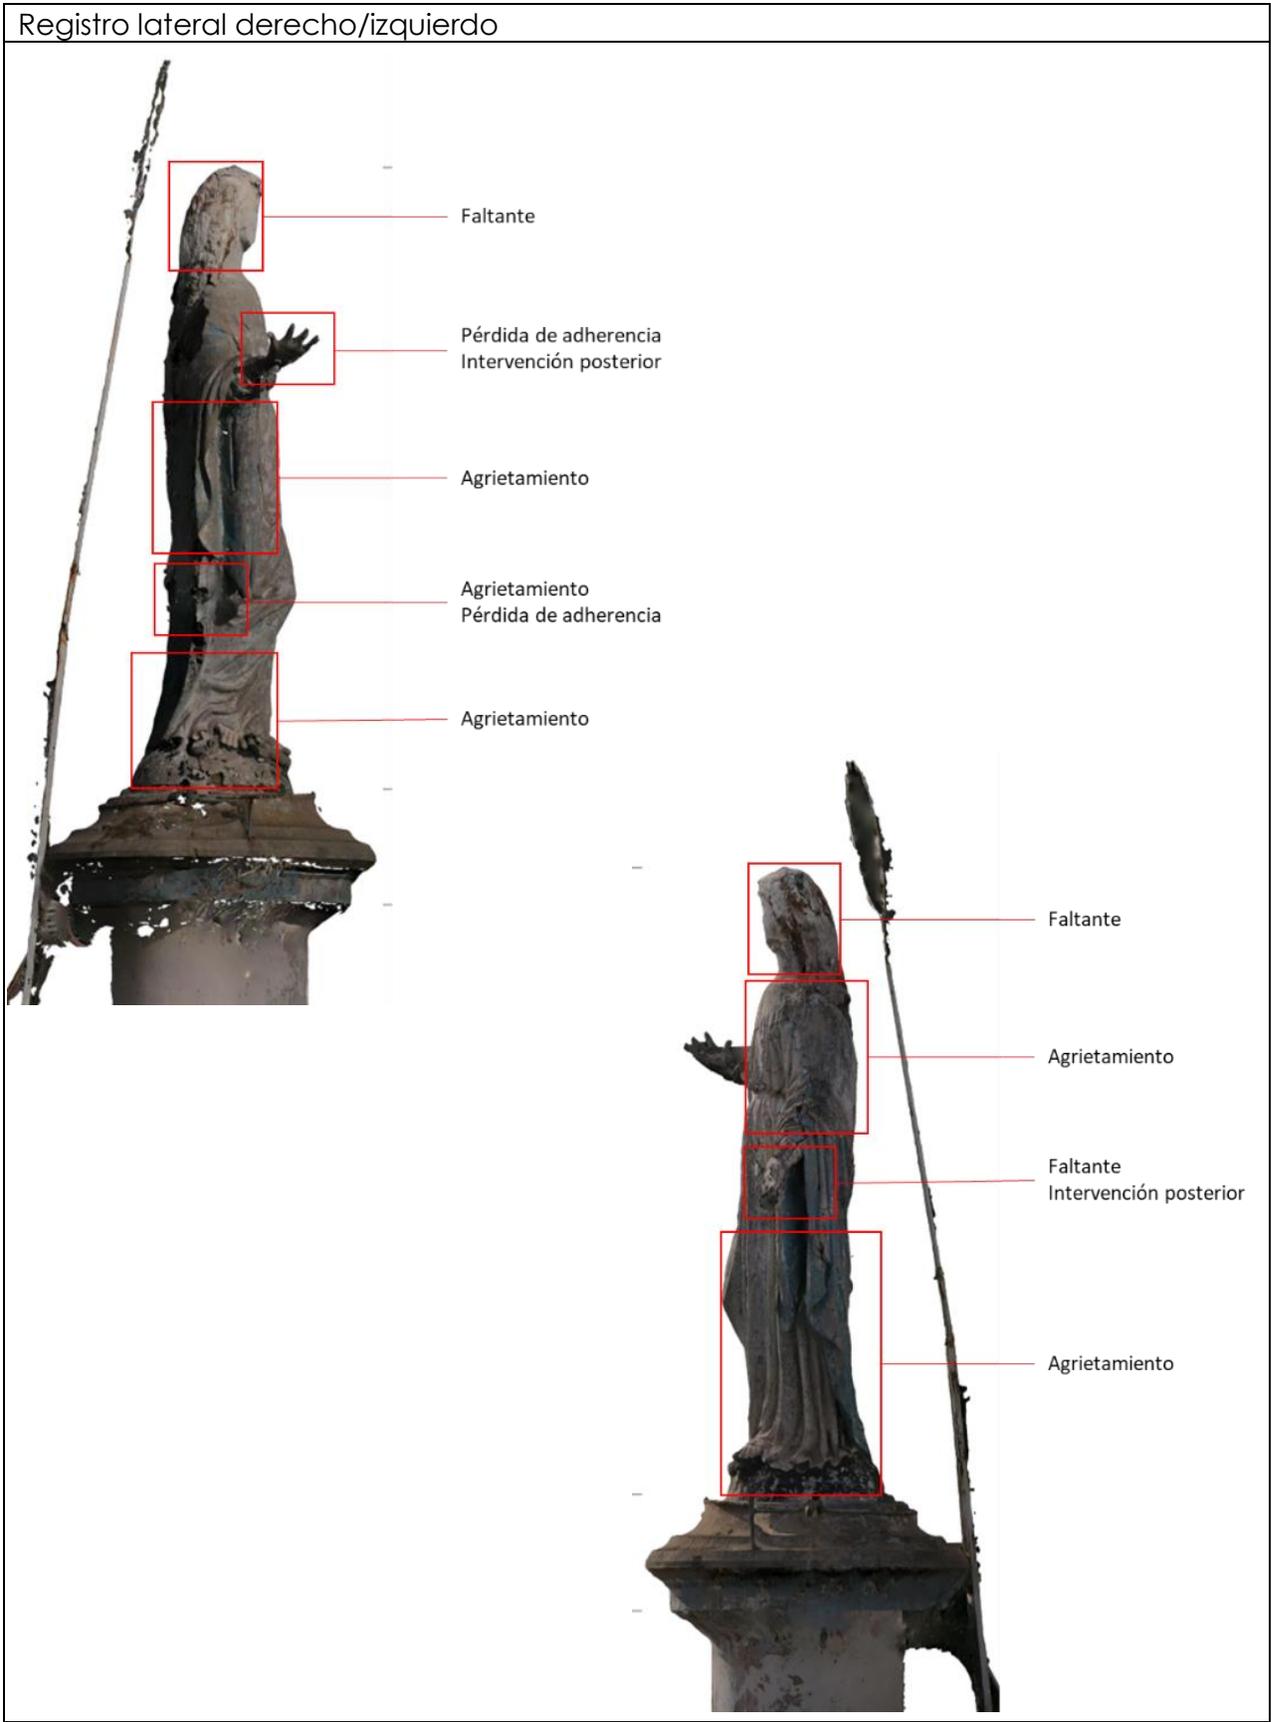
Registro anverso/reverso

En base a todos los antecedentes expuestos sobre la situación actual de la escultura, se puede determinar que su estado de conservación es malo, ya que presenta una gama de deterioros de diverso origen y alcance, generando pérdida de volúmenes y materiales originales, mermando la lectura de la pieza.

Además, presenta de manera generalizada una pérdida de resistencia y adherencia del material base generando hendidura de diverso espesor, derivando en fracturas y desprendimientos.
