Diagnóstico del estado de conservación

Restauración de la escultura de Virgen inmaculada_ Espacio la Compañía

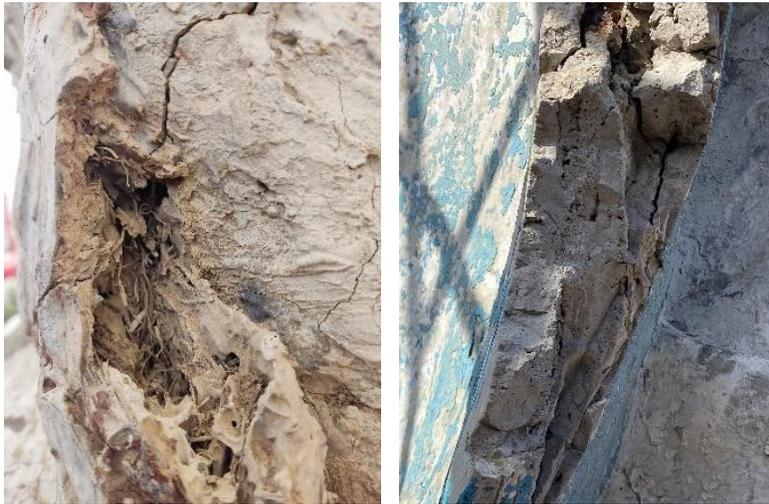
Fue fabricada con mortero de cemento de granulometría variable la cual fue aplicada por capas aumentando su dimensión tanto en tamaño de grano como en espesor hacia el interior de la escultura. En los estratos más superficiales el mortero es reforzado con estopa u otra fibra de origen vegetal. El espesor del mortero varía entre 3,5 a 5 centímetros aproximadamente.

Imagen 19: Ornamenta (2023). Mortero de cemento reforzado con fibra. fotografía digital.

Imagen 20: Ornamenta (2023). Estratos del mortero de cemento. Fotografía digital.

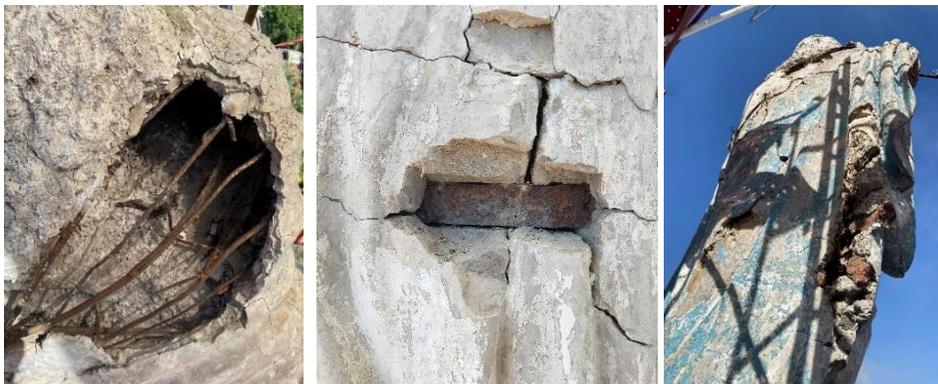
Presenta zonas macizas (principalmente en extremidades como antebrazos, manos y pies) y zonas ahuecadas con estructura interna de metal, la cual se constituye de una trama de enfierradura lisa y estriada, de diámetro diferenciado y soldadas entre sí. En algunas zonas, sobre la trama soldada, una malla también metálica de tramas hexagonales de bajo espesor (laminar) y en zonas con volúmenes más complejos presenta una pletina también metálica. Como material de relleno se observan ladrillos de arcilla cocida, papel y otros materiales.

Imagen 21: Ornamenta (2023). Refuerzo interior metálico. Fotografía digital.

Imagen 22: Ornamenta (2023). Pletina metálica. Fotografía digital.

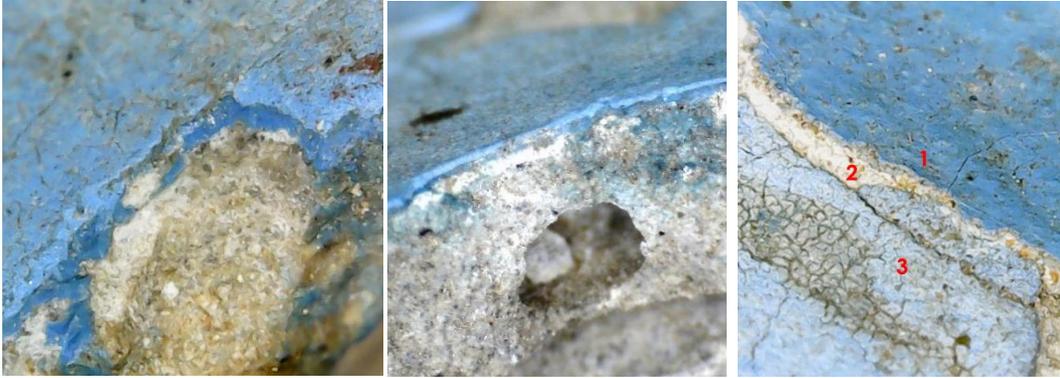
Imagen 27:

Se observan tres estratos pictóricos sobre la superficie de cemento. Desde la película actual (1), estrato intermedio de conglomerante aéreo (2) y pintura original (3).

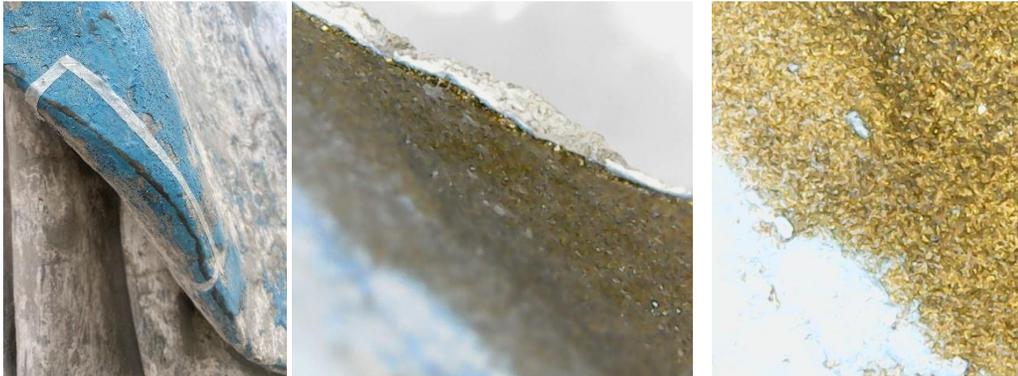
Imagen 28:

Existen estratos superficiales, sobre el color celeste, con tonalidades doradas, la cual corresponde a una intervención posterior ya que no se existen vestigios en estratos precedentes. Por otra parte, se determina que no corresponde a láminas de oro, sino a una pintura metálica aplicada con pincel o bien a pigmentos metálicos dispersos y aglutinados por una resina probablemente sintética.

En el conjunto de imágenes se observa el estrato dorado sobre la última capa de pintura color celeste.

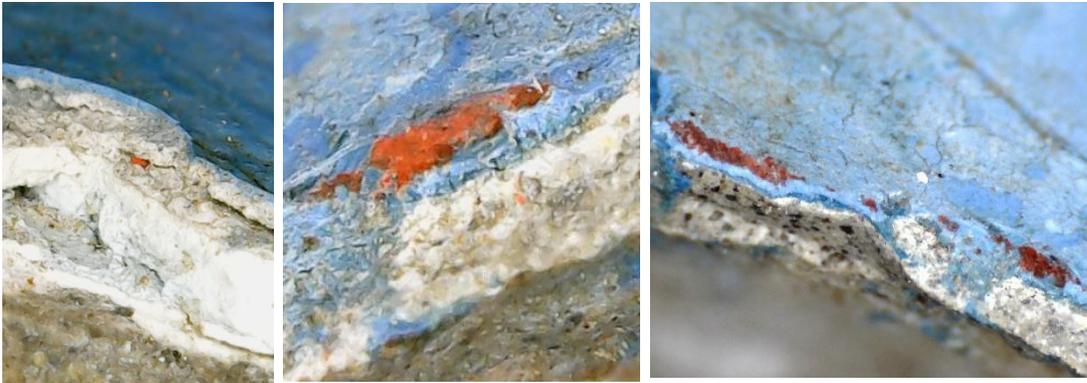
El estudio también arrojó la presencia de una capa de tono rojizo bajo los estratos de pintura celeste, y sobre la de imprimación, lo que permite establecer que la túnica fue parcial o totalmente roja en una época posterior a su construcción. Cabe destacar que la túnica de color rojo corresponde a la interpretación de Pacheco en el siglo XVII.

Imagen 29:
En el conjunto de imágenes se observa estratos de tonalidades rojizas.

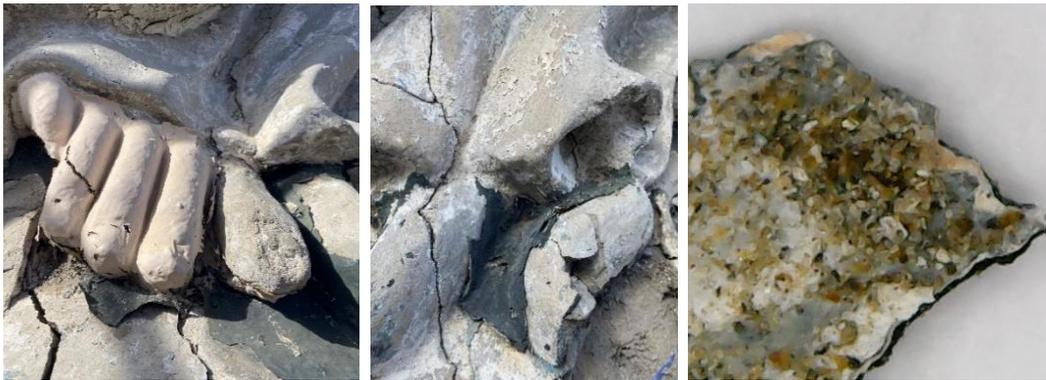
También se observa la presencia de pintura de tonos que asemejan encarnaciones, la escultura aún posee vestigios de este estrato en sus pies, además la base presenta restos de la colocación de una pintura negra, no se logra determinar la extensión de la aplicación.

Imagen 30:
En el conjunto de imágenes se observa estratos de tonalidades negras y de imprimación.
